## Kesenjangan Ketersediaan dan Kinerja Fungsional Prasarana, Sarana, dan Utilitas Umum pada Perumahan Formal: Studi Kasus BTN Margahayu Kecamatan Kambu, Kota Kendari

### *Gap in Availability and Functional Performance of Infrastructure, Facilities, and Public Utilities in Formal Housing: A Case Study of BTN Margahayu, Kambu District, Kendari City*

Universitas Lakidende Unaaha

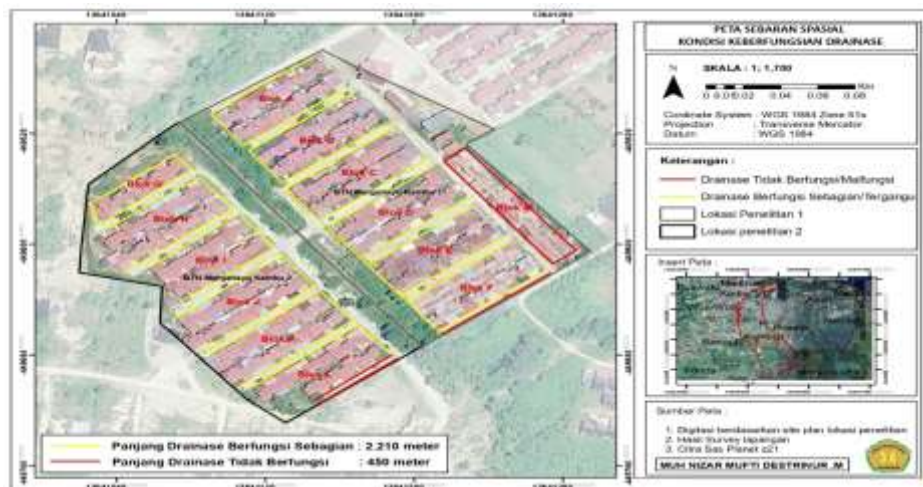
Evaluasi drainase memperlihatkan perbedaan penting antara ketersediaan fisik dan efektivitas fungsional. Secara fisik, jaringan drainase melayani 13 blok perumahan dengan total panjang 2.660 m. Akan tetapi, hasil ground checking menunjukkan seluruh jaringan berada dalam kondisi bermasalah. Sebanyak 2.210 m atau 83,08% berada pada kategori berfungsi sebagian/terganggu, sedangkan 450 m atau 16,92% berada pada kategori tidak berfungsi/malfungsi.

Segmen yang berfungsi sebagian terdapat pada Blok A, B, C, D, E, G, H, I, J, dan K. Pada area ini saluran masih tampak secara fisik, tetapi debit aliran terganggu oleh sedimentasi lumpur setebal 10-20 cm, sampah plastik, dan material domestik. Segmen malfungsi terutama ditemukan pada Blok F, M, dan L. Pada zona tersebut, saluran tertutup vegetasi liar, endapan tanah, dan dalam beberapa bagian membentuk jalur buntu atau dead-end. Kondisi ini tidak memenuhi prinsip kontinuitas aliran dan bebas hambatan sebagaimana dibutuhkan dalam perencanaan drainase lingkungan.

Temuan wawancara memperlihatkan bahwa penyumbatan sebagian dipicu oleh aktivitas renovasi atau perluasan rumah yang menghasilkan material sisa bangunan. Informan juga menyatakan bahwa topografi kawasan yang relatif lebih tinggi menyebabkan air hujan mengalir deras dan tidak menimbulkan banjir besar di dalam perumahan. Secara ekologis, kondisi ini perlu dibaca secara hati-hati. Ketiadaan banjir di dalam kawasan tidak berarti sistem drainase sehat; pada tapak yang lebih tinggi, limpasan dapat bergerak cepat ke kawasan hilir dan memindahkan risiko

hidrologis keluar tapak. Dengan kata lain, kawasan mengalami pseudo-stability, yaitu stabilitas lokal yang bergantung pada topografi, bukan pada kinerja infrastruktur yang andal.

Gambar 2. Sebaran spasial kondisi keberfungsian drainase. Sumber: olah data spasial dan observasi lapangan, 2026.

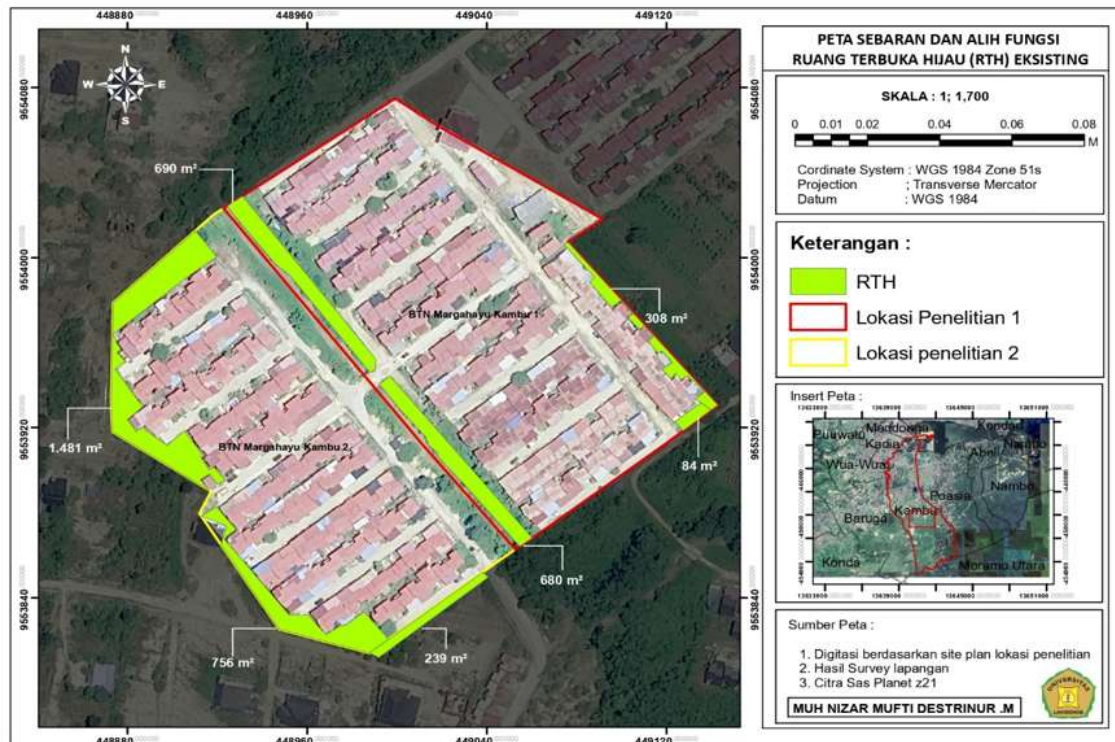
Ruang Terbuka Hijau memiliki posisi strategis dalam menyeimbangkan kinerja ekologis perumahan karena berfungsi sebagai area infiltrasi, peneduh, pengatur iklim mikro, dan ruang sosial warga. Pada dokumen site plan, RTH/taman/open space direncanakan seluas 5.525,42 m<sup>2</sup> atau sekitar 13,22% dari total kawasan. Hasil digitasi dan pengukuran poligon eksisting menunjukkan RTH tersisa seluas 4.238 m<sup>2</sup> atau 10,14% dari luas kawasan.

matematis. Akan tetapi, temuan ini tidak boleh ditafsirkan sebagai kondisi aman sepenuhnya karena terjadi penyusutan 1.287,42 m<sup>2</sup> atau kehilangan sekitar 23,30% dari alokasi awal RTH.

Masalah utama RTH bukan sekadar luas, melainkan integritas fungsi spasial. Sebagian area hijau mengalami perkerasan, pendudukan ruang, perubahan fungsi menjadi akses warga, dan pembiaran vegetasi semak tanpa fasilitas pendukung. Dalam perspektif infrastruktur hijau, RTH yang tidak terkelola akan kehilangan kapasitas sebagai ruang resapan dan ruang publik. Karena itu, status RTH dalam penelitian ini dapat dinilai memenuhi secara kuantitatif, tetapi kritis secara fungsional dan memerlukan proteksi legal-spasial.

Gambar 3. Sebaran dan kondisi RTH eksisting. Sumber: hasil digitasi dan analisis spasial, 2026.
