ANALISIS KONDISI VEGETASI MANGROVE SEBAGAI UPAYA MITIGASI ABRASI DI PANTAI MANGROVE KAMPUNG NIPAH, DESA SEI NAGALAWAN

ANALYSIS OF MANGROVE VEGETATION CONDITIONS AS A MITIGATION EFFORT FOR ABRASION ON THE MANGROVE COAST OF KAMPUNG NIPAH, SEI NAGALAWAN VILLAGE

**Naila Elfira Sari^{1*}, Shintia Malau², Feny Cristanti Siburian³, Ipantri Naibaho⁴,
Muhammad Ridha Syafii Damanik⁵, Elsa Kardiana⁶**

Universitas Negeri Medan

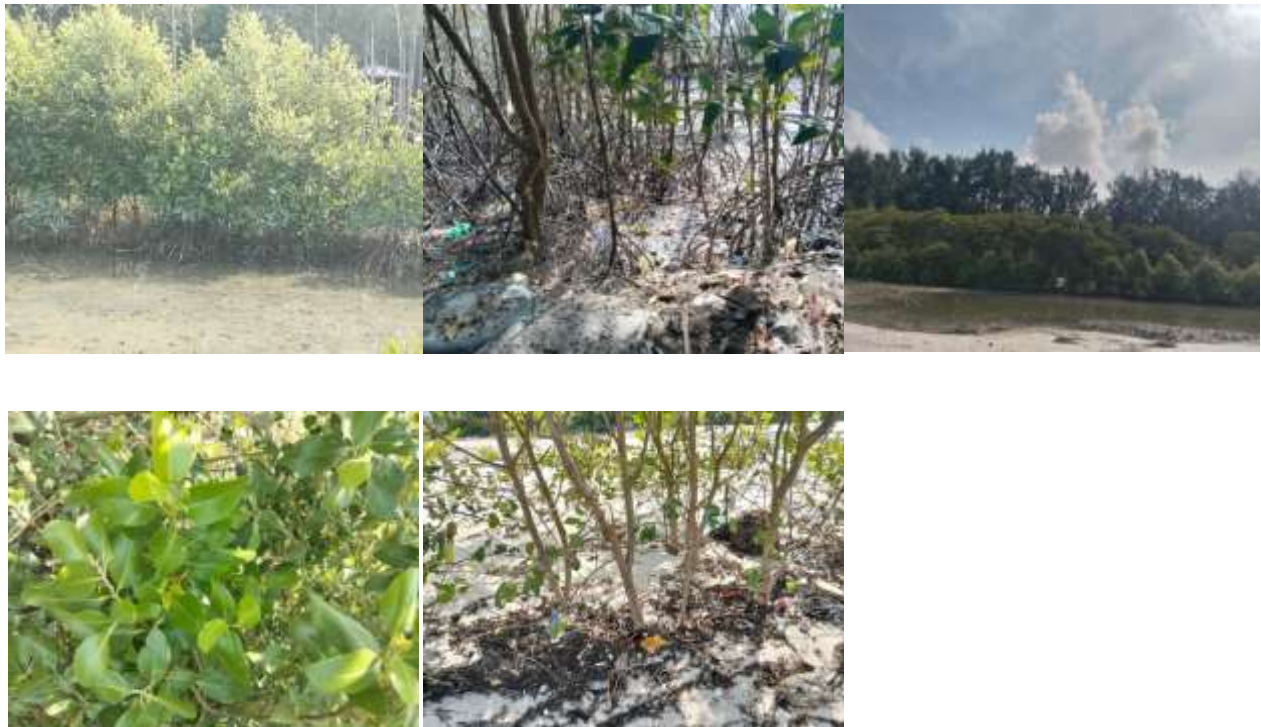
Hasil Penelitian menunjukkan bahwa kondisi vegetasi mangrove di Pantai Mangrove Kampung Nipah secara umum berada dalam keadaan cukup baik, meskipun ditemukan beberapa indikasi tekanan lingkungan. Observasi lapangan memperlihatkan bahwa sebagian besar area pesisir ditumbuhi mangrove dengan kerapatan sedang hingga tinggi, didominasi oleh *Rhizophora* sp. dan *Avicennia* sp. Vegetasi tumbuh pada substrat berlumpur yang tetap terendam saat pasang. Daun mangrove yang berwarna hijau tua dan tebal menunjukkan aktivitas fotosintesis yang baik, sedangkan batang tegak dan akar tunjang yang kuat mengindikasikan pertumbuhan struktur vegetatif yang sehat. Namun demikian, beberapa titik pengamatan memperlihatkan adanya akar menggantung akibat abrasi, serta ditemukannya tumpukan sampah plastik yang berpotensi mengganggu sistem perakaran.

Gambar 1. Kondisi umum vegetasi mangrove di Pantai Kampung Nipah

Temuan ini memperlihatkan bahwa vegetasi mangrove masih menjalankan fungsi ekologisnya sebagai penahan sedimen. Hal ini sesuai dengan pendapat Alongi (2008) yang menjelaskan bahwa akar tunjang mangrove mampu menstabilkan tanah dan memperlambat energi gelombang laut. Dengan demikian, meskipun sebagian akar tampak menggantung, struktur

vegetasi yang masih dominan rapat tetap memberikan perlindungan alami terhadap abrasi. Area yang memiliki kerapatan vegetasi tinggi tercatat menunjukkan kondisi tanah yang lebih stabil dibandingkan area dengan tutupan mangrove yang lebih jarang, sehingga keberadaan vegetasi yang sehat terbukti berpengaruh terhadap stabilitas garis pantai.

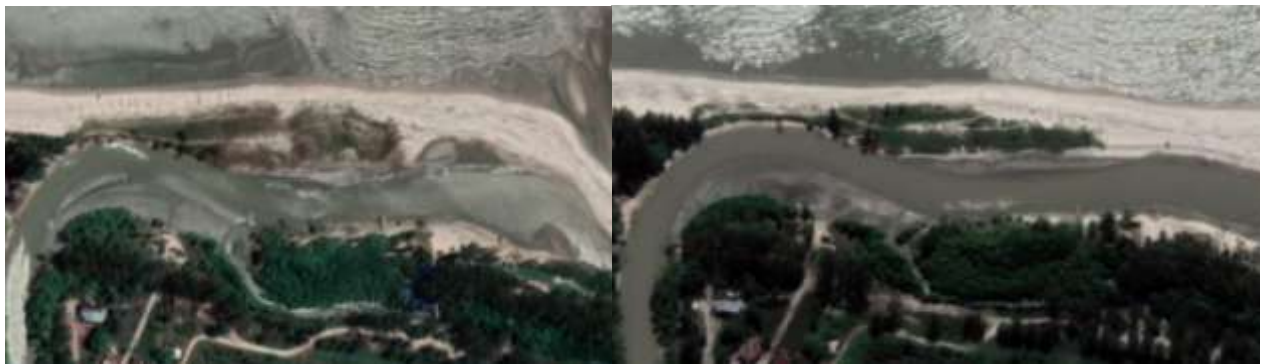
Selain pengamatan langsung di lapangan, analisis citra satelit Google Earth tahun 2021 dan 2022 menunjukkan adanya penambahan tutupan vegetasi mangrove di beberapa bagian pesisir. Peningkatan luasan tutupan vegetasi ini mengindikasikan adanya upaya rehabilitasi atau pertumbuhan alami yang berhasil. Namun, di beberapa area, pola abrasi tetap terlihat melalui perubahan garis pantai dan penyempitan area lahan terbuka.

Gambar 2. Perubahan Tutupan Mangrove Berdasarkan Citra Google Earth Tahun 2021–2022

Perbedaan kondisi vegetasi antara tahun 2021 dan 2022 menjelaskan bahwa peningkatan tutupan vegetasi tidak selalu berbanding lurus dengan efektivitas perlindungan terhadap abrasi, terutama apabila vegetasi yang baru tumbuh belum mencapai fase matang atau jika tekanan gelombang laut tinggi pada musim tertentu. Selain itu, keberadaan sampah anorganik yang menghambat perakaran menjadi faktor yang turut memengaruhi efektivitas mangrove. Temuan ini memberikan pemahaman bahwa efektivitas mangrove dalam mengurangi abrasi tidak hanya bergantung pada luas tutupan, tetapi juga pada kesehatan morfologi vegetasi dan kondisi lingkungan pendukungnya.
